# Mantenimiento de postes de servicio

## Introducción

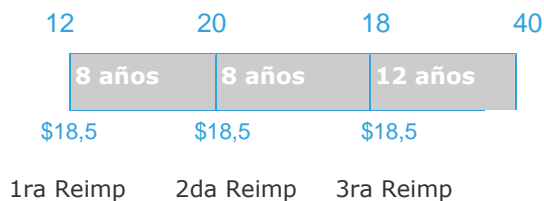
C= costo anual  
P= costo del producto  
r= interés anual (12%)  
n= durabilidad

**A >** Con procedimiento de tratamiento del poste en servicio

$$C = \$ 3,72$$

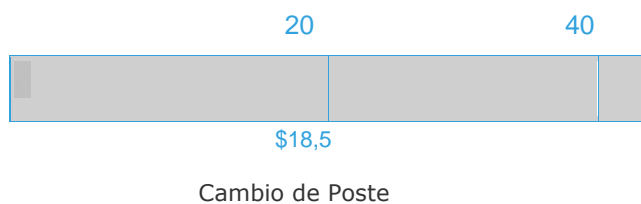
**B >** Con cambio del poste por uno nuevo de madera

$$C = \$ 17,4$$
